氯离子对高温过热器的影响及对策

摘要 介绍了高温过热器管内蒸汽中氯离子对高温过热器的影响及相应对策

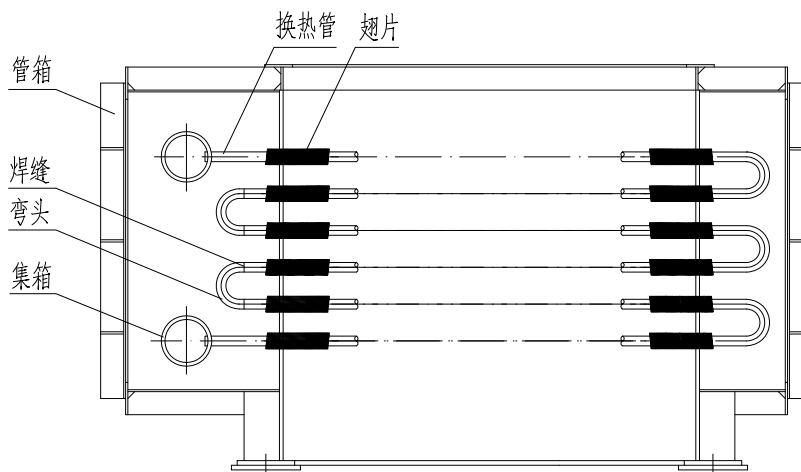
高温过热器简图

国内某硫酸厂的硫磺制酸装置,开车两个月后在系统停车检修完成进行锅炉水压试验过程中发现高温过热器泄漏。打开过热器集箱侧的管箱,发现一根换热管在翅片管末端距翅片管与弯头焊缝约 100mm 处有一条与轴向约成 40° 的裂纹,长 40mm 左右,中部有一 $\phi 1\sim 2\text{mm}$ 的小孔,并且由于蒸汽的冲刷,将斜对面的一根换热管冲出一小孔,所以共有两处泄漏,并形成对射。

由于两处泄漏原因不同,对有裂纹和泄漏孔的那排换热管采取了封堵,对另外一处因冲刷产生泄漏孔的换热管采取了修补。虽然减少了一排换热管的换热面积,但由于过热器在设计时考虑了 10% 的富裕量,所以水压试验合格重新开车,并未影响过热器的性能。

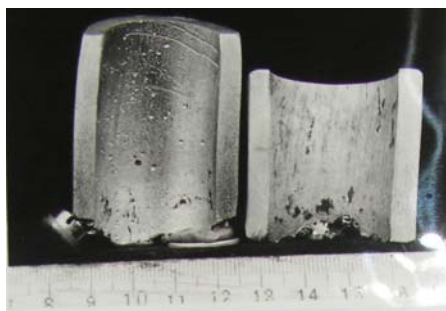
图一 1-A (左)、1-B (右) 试样

两段试样通过金相实验发现：管子内壁有程度不均的腐蚀现象，多处有裂纹和腐蚀坑，并且腐蚀坑伴有裂纹(详见图示)。表明管子运行过程中受到介质的腐蚀，从而产生了局部腐蚀，出现了腐蚀坑，随着应力和腐蚀介质的不断作用，最终产生了小孔和裂纹。

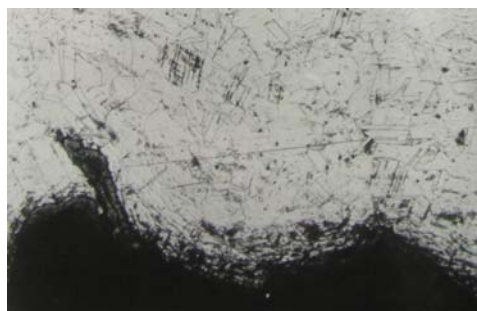
图二 1-A 试样 200X

高温过热器布置在硫磺制酸装置转化器一段的后面，通过加热过热蒸汽达到冷却烟气的目的。管程内为 3.82MPa、450° C 的过热蒸汽，管程外为 600° C 的制酸烟气（烟气成分 SO₂: 3.43%; SO₃ : 6.65%; O₂ : 8.28%; N₂ : 81.64%）。因工艺的特殊要求，管程和壳程材质全部采用奥氏体不锈钢，其中管材是 1Cr18Ni9Ti，抗氯离子腐蚀是极其脆弱的。第一次出现泄漏极可能是孔蚀和应力腐蚀先后作用而导致，其外观（一条长约 40mm 裂纹，中部有一 φ1~2mm 的小孔）与孔蚀和应力腐蚀先后作用的结果比较吻合；对于第二次为何发生多处泄漏，是因为换热管内壁已多处局部腐蚀，并且日益加剧，随着系统的开停车，在压力变化和温度变化的共同作用下，最终导致换热管局部腐蚀严重的地方先后都发生了泄漏。可以推断过热器换热管内壁已多处局部腐蚀，并且比较严重，随时可能再次、多处泄漏。

据此判断：高温过热器两次发生泄漏，是因为蒸汽中氯离子腐蚀所致。

查找出了过热器泄漏的根本原因后，马上采取措施降低了锅炉炉水的氯离子浓度，控制炉水氯离子浓度≤3mg/L，相应的过热蒸汽的氯离子浓度在 0.1 mg/L 左右。自 2005 年 7 月中旬开车至今未再发生过泄漏。

- 1、在煮炉、水压试验期间严格控制用水的氯离子含量，不要超过 25mg/L；
- 2、在锅炉炉水水质监测报告中增加炉水氯离子含量这一指标，并严格控制在 3mg/L 以下；
- 3、保证锅炉的连续排污和定期排污，排污率要达到锅炉蒸发量的 2%，防止炉水氯离子含量短时间超标。
